Research Paper

# 추진제 형상과 연소관 단열재 불균일 삭마의 관계

# The Relationship between Grain Design and Non-uniform Ablation of Solid Rocket Insulation

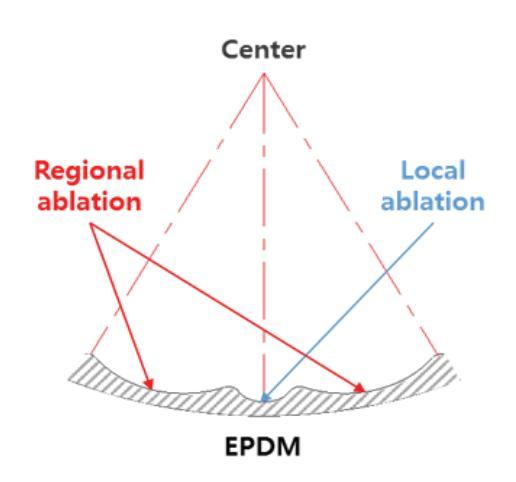
Fig. 1 Ablation pattern diagram.

한 결과 축소부내열재와 결합되는 위치의 후방 보스단열재에서 Fig. 1과 같은 불균일 삭마패턴 이 발견되었다. 국부삭마 영역 양쪽으로 광역삭 마 두 부분의 주기적인 반복이 육안으로 관찰되 었다. 따라서 연소 후 전/후방연소관단열재는 45 도 간격으로, 관심영역이었던 후방보스단열재는 15도 간격으로 삭마두께를 계측하였으나, 데이터 상으로는 경향이 보이지 않았다. 하지만 2번째 연소시험에서도 유사한 불균일 삭마패턴이 발견 되었고, 이에 정밀계측을 시도하였다.

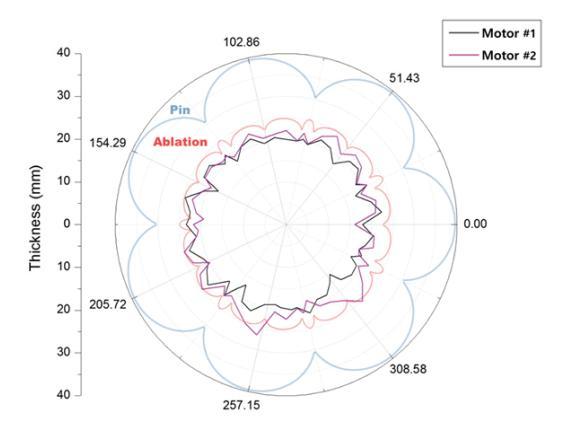
Fig. 3 Ablation thickness by angle.

하였던 불균일 삭마패턴의 주기적 반복을 가정 하여 묘사하였다. 핀 사이에 국부적인 삭마가, 그 양옆으로 광역삭마 일어나는 패턴이 보인다.

2호기의 257.15도 부근에선 광역삭마가 한쪽으 로 치우치고, 308.58도 부근에선 가운데로 합쳐 져서 상대적으로 삭마 정도가 심하게 나타나는 등 시험과정에서의 편차는 존재한다. 하지만 붉 은색으로 가정한 불균일 삭마패턴과 두 번의 연 소시험 결과가 전체적으론 유사한 모습으로. 추 진기관의 고유특성임을 확인할 수 있다. 이러한 불균일 삭마 현상을 분석하기 위해 유동해석을 수행하였다.

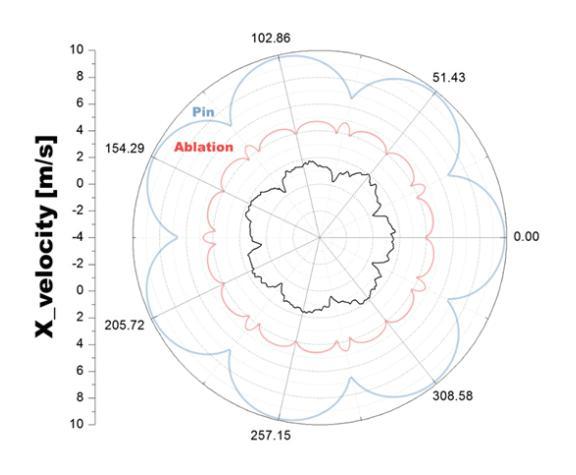
유동해석을 수행하고, 후방보스단열재 부근 (1mm offset)의 유속을 Fig. 4, 5, 6과 같이 성분 별로 도시화하였다. 먼저, 축방향 유속을 보면 핀의 위치에서 최대이며, 핀 사이에서 최저임을 확인할 수 있다. 반경방향의 경우, 반대로 핀 위 치보다는 핀 사이에서 높은 유속을 보이고 있다. 또한 정확하게는 핀 사이가 아닌 핀 사이를 빗 겨간 양쪽으로 최댓값을 나타내는 경향이 보인 다. 각방향 유속의 경우는 핀과 핀 사이에서는 모두 최저이며, 14등분된 균등한 패턴을 보이고 있다.

삭마가 가장 덜 되는 핀의 중심에서는 속도 성분의 상당부분을 차지하는 반경방향, 각방향 유속이 현저히 낮다. 광역삭마 패턴은 각방향 유 속 분포와 유사하며, 국부삭마 위치에서 축방향, 각방향 유속은 최솟값이며, 반경방향 유속은 높 은 편임을 확인할 수 있다.

성분별 유속 분포를 보면, 불균일 삭마패턴이 복합적인 유동으로 형성되었음을 유추할 수 있 다. 핀 형상에서 나오는 추가 유량이 후방보스단 열재에 핀의 중심 위치별로 부딪히게 된다. 이 때 부딪혀서 아래로 바로 내려가는 유동은 상대 적으로 빠른 축방향 속도를 가지면 코어 유동에 합류하게 되고, 대부분은 상대적으로 유량이 적 은 양쪽 각방향으로 회전하면서 반경방향으로 내려가게 된다.

Fig. 4 Axial velocity distribution.

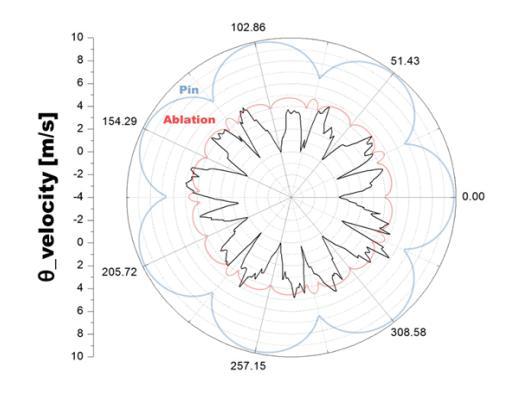
Fig. 6 Angular velocity distribution.

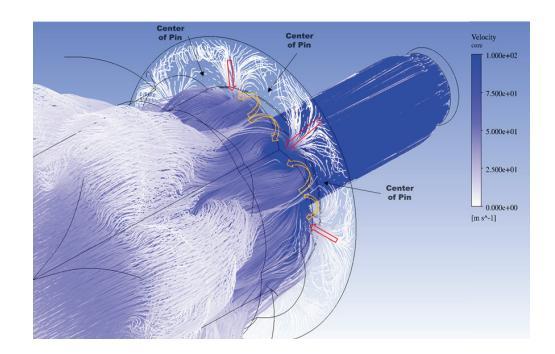
Fig. 7과 같이 후방보스단열재에 부딪혀서 외 각 방향으로 솟구친 유동은 맴돌이 영역을 발생 시키는데, 상대적으로 압력이 낮은 핀 사이의 경

로만을 이용하여 반경방향으로만 내려가게 된다. 기존의 실린더/다중핀 그레인에서는 선회류 유 동과 와류튜브가 관찰[5]되었던 것과는 다른 내 부유동으로 불균일 삭마패턴이 생성됨을 확인하 였다.

Fig. 7 Streamline of rear insulation.

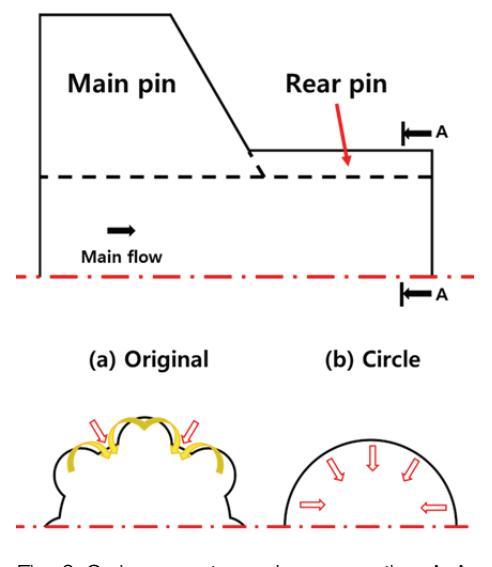
Fig. 8에서와 같이 유동 불균형을 발생시키는 전방 핀 바로 뒤에는 후방 핀이 존재한다. 이는 전방 핀 최대 반경에 비해 약 48%의 반경을 가 지는 후방 핀으로 분할 코어 이동 경로로서 코 어 제거 작업을 용이하게 만들어준다.

유동 관점에서 이러한 후방 핀의 존재가 전방 핀이 발생시키는 유동특성을 유지 및 강화시킨 다고 가정하여, 후방 핀을 제거한 그레인 형상인 Circle 모델을 Maximum Ortho Skew가 7.0e-1 미만의 약 442만개의 cell로 비정렬 3D 격자를 구성하였다. Fig. 9와 같이 후방 핀 제거로 인한 연소면적 적분값이 약 0.1% 증가할 뿐, 연소면적 변화에 큰 차이가 없음을 확인하고, 동일한 조건 으로 유동해석을 수행하였다.

Fig. 8 Grain geometry and cross section A-A; (a) original model, (b) circle model.

후방 핀을 제거함으로써 확보되는 완전한 원 형 그레인 형상의 존재가 균일한 유동 발달에 충분한 것으로 판단된다. 분할코어 제작 및 충전 후 제거 공정 시에 문제가 없다면 후방 핀을 제 거함으로써, 전방 핀에서 유발된 불균등한 유동 이 해소된다. 이는 후방보스단열재 부근의 2차원 유동을 감소시킬 뿐만 아니라, 맴돌이 유동 경로 자체도 없어짐으로써 균등하고 낮은 유속을 확 보할 가능성을 확인하였다. 이를 통해 후방보스

단열재 삭마를 저감시킬 수 있을 것으로 생각된 다. 또한 후방 핀이 제거된 완전한 원형 그레인 은 전방 핀 최대 반경의 약 40%에 해당하는 반 경을 가지므로, 동일 시간대에 코어 유동이 후방 보스단열재에 부딪히는 위치 자체도 상대적으로 낮아 내열 성능 관점에서도 이점이 존재한다.

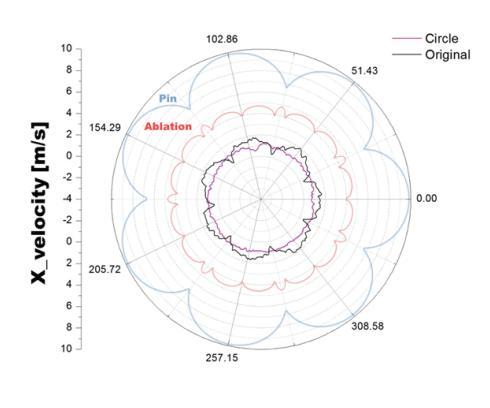
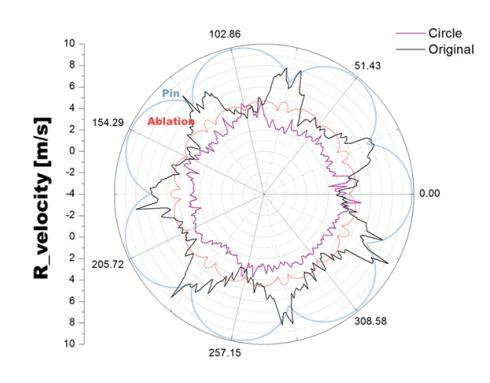
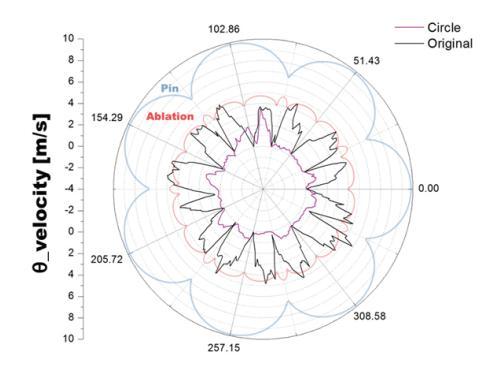
유동해석을 통해 계산된 후방보스단열재 부근 (1mm offset)에서의 성분별 유속을 도시화하면 Fig. 10, 11, 12와 같다. 맴돌이 유동이 빠져나가 는 경로인 핀과 핀 사이에 축방향 유속이 상대 적으로 낮았던 7부분의 경향이 Circle 모델에서 는 해소된 것을 확인할 수 있다. 광역 삭마에 지 배적 영향을 준 것으로 판단되는 각방향 유속을 비롯해 성분별 평균 유속 및 편차가 Table 2와 같이 확연하게 줄어들었다.
