Research Paper

# 추진제 형상과 연소관 단열재 불균일 삭마의 관계

# The Relationship between Grain Design and Non-uniform Ablation of Solid Rocket Insulation

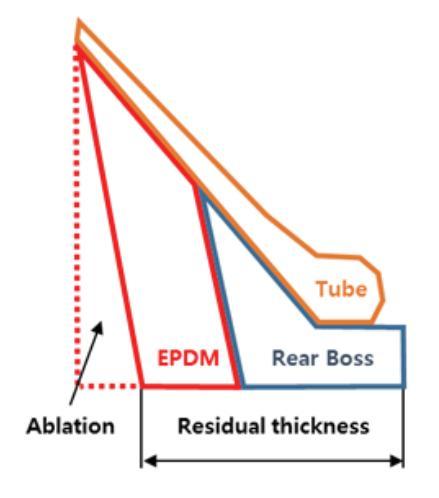
Fig. 2 Measurement reference.

초기 측정이 국부삭마가 계측될 만큼의 분해 능을 확보하지 못 했기 때문에, 정확한 후방보스 단열재 삭마 두께 계측을 위해 Fig. 2와 같은 기 준을 사용하였다. 각도계측의 기준이 되어야 될 후방보스의 중심을 정확하게 특정할 수 없기에, 후방보스를 48등분한 위치별로 잔여두께를 측정 하였다. 그럼에도 분해능이 확보되지 않기 때문 에 일정영역 내에서 삭마 두께의 변화율이 0이 되는 지점의 잔여두께는 따로 측정한 후 해당 각도를 확인하여, 최소한의 계측으로 불균일 삭 마패턴을 파악하고자 하였다.

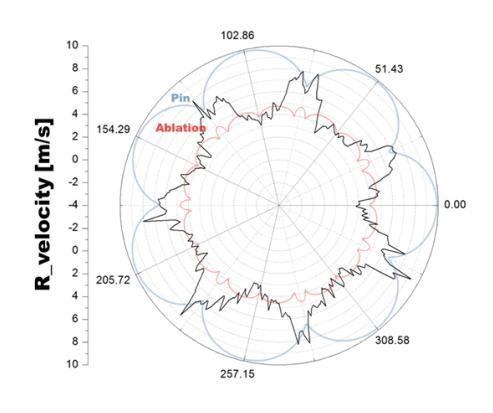
유동해석을 수행하고, 후방보스단열재 부근 (1mm offset)의 유속을 Fig. 4, 5, 6과 같이 성분 별로 도시화하였다. 먼저, 축방향 유속을 보면 핀의 위치에서 최대이며, 핀 사이에서 최저임을 확인할 수 있다. 반경방향의 경우, 반대로 핀 위 치보다는 핀 사이에서 높은 유속을 보이고 있다. 또한 정확하게는 핀 사이가 아닌 핀 사이를 빗 겨간 양쪽으로 최댓값을 나타내는 경향이 보인 다. 각방향 유속의 경우는 핀과 핀 사이에서는 모두 최저이며, 14등분된 균등한 패턴을 보이고 있다.

삭마가 가장 덜 되는 핀의 중심에서는 속도 성분의 상당부분을 차지하는 반경방향, 각방향 유속이 현저히 낮다. 광역삭마 패턴은 각방향 유 속 분포와 유사하며, 국부삭마 위치에서 축방향, 각방향 유속은 최솟값이며, 반경방향 유속은 높 은 편임을 확인할 수 있다.

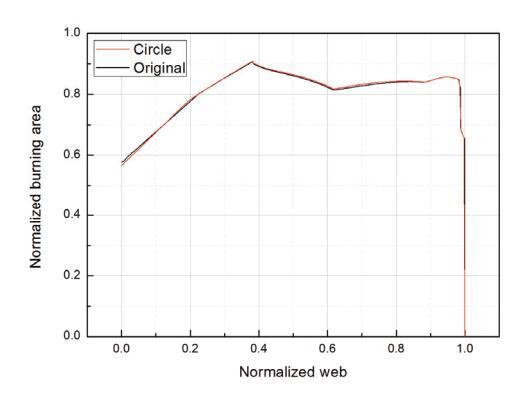
Fig. 9 Comparison of burning area.

유동 관점에서 이러한 후방 핀의 존재가 전방 핀이 발생시키는 유동특성을 유지 및 강화시킨 다고 가정하여, 후방 핀을 제거한 그레인 형상인 Circle 모델을 Maximum Ortho Skew가 7.0e-1 미만의 약 442만개의 cell로 비정렬 3D 격자를 구성하였다. Fig. 9와 같이 후방 핀 제거로 인한 연소면적 적분값이 약 0.1% 증가할 뿐, 연소면적 변화에 큰 차이가 없음을 확인하고, 동일한 조건 으로 유동해석을 수행하였다.
